МИНИСТЕРСТВО СЕЛЬСКОГО ХОЗЯЙСТВА
РОССИЙСКОЙ ФЕДЕРАЦИИ
ФГБОУ ВО «Кубанский государственный аграрный университет
имени И. Т. Трубилина»

СОВЕРШЕНСТВОВАНИЕ МОНИТОРИНГА
ЭКСПЛУАТАЦИОННОЙ НАДЕЖНОСТИ СООРУЖЕНИЙ
РИСОВЫХ ОРОСИТЕЛЬНЫХ СИСТЕМ

Монография

Краснодар
КубГАУ
2021

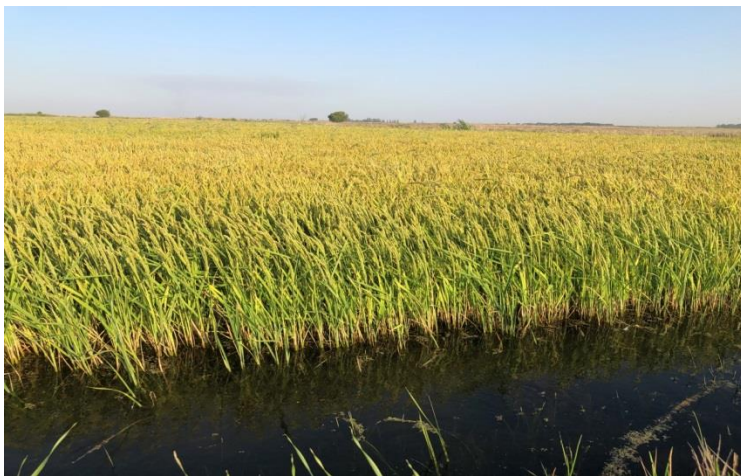
Рисунок 1.3 – Рисовые чеки Тиховской оросительной системы (2020 г.)

Осуществление мелиорации плавней Кубани для рисоводства начиналось еще XIX веке, так в 1909 г. проведения соответствующих мероприятий на неиспользуемых землях бассейна р. Кубани, близ г. Темрюк обеспечило урожайность более 20 ц/га. Первой инженерной рисовой системой в Краснодарском крае была введенная в эксплуатацию в 1931 г. Тиховская рисовая система (рисунок 1.3).

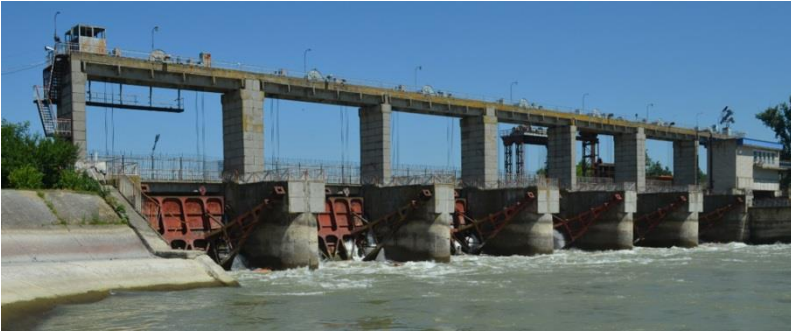
Рисунок 1.4 – Федоровский гидроузел на р. Кубань

Летом в июне 1967 г. был утвержден проект по строительству Краснодарского водохранилища, так же в этом году было завершено строительство Федоровского гидроузла (рисунки 1.4, в 1971 г. выполнен ввод Варнавинского водохранилища [25].

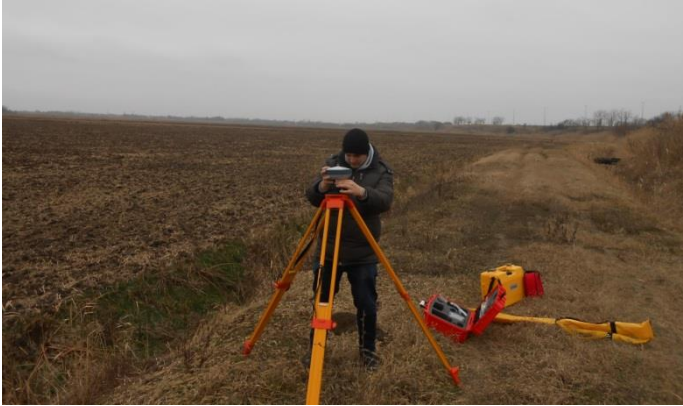
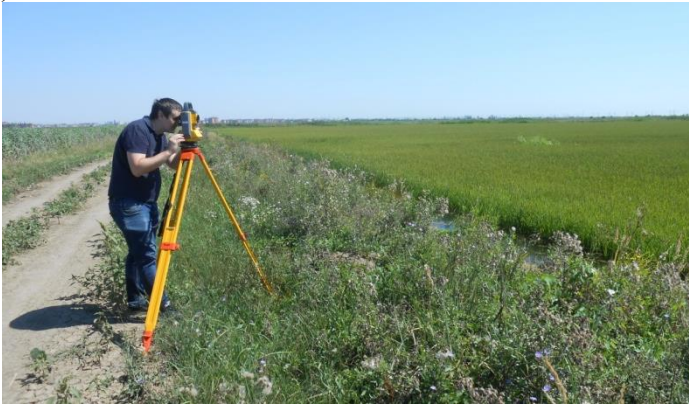
Чтобы зафиксировать уклон дна сооружения (геодезический перепад) применялся *MAXOR GGD Turbo* и тахеометр *SOKKIA IM-105* (рисунок 2.2).

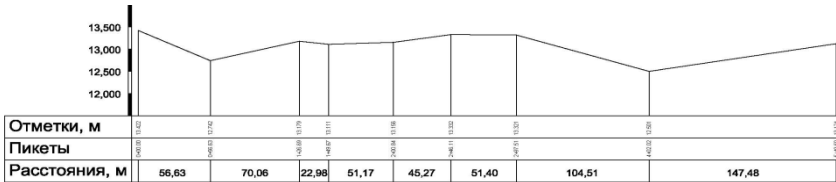
Рисунок 2.4 – Фрагмент продольного профиля земляного валика рисового чека на участке ПК0+00,00 – ПК16+20,00

В северной части земляного валика имеется просадка гребня и откосов на 1,5 м (рисунки 2.4 – 2.9) [128].

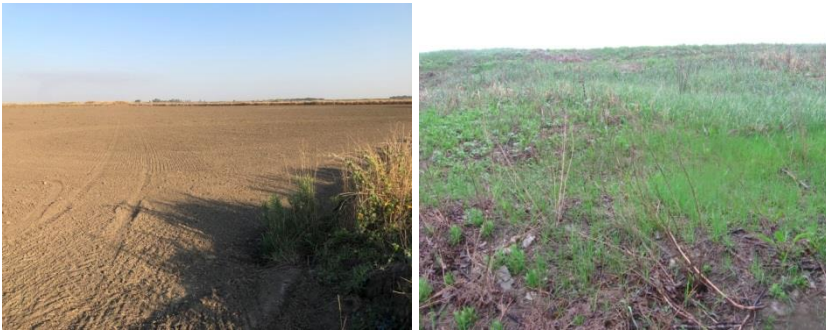
Рисунок 2.10 – Процессы эрозии на сооружениях внутрихозяйственной сети: а) образование ложбин на рисовом чеке; б) образование оползня на земляном валике.

Заилиение водопроводящих сооружений внутрихозяйственных систем орошения требует их периодической очистки, что приводит к дополнительному расходу водных ресурсов. Механическая очистка водопроводящих каналов способствует образованию оползневых процессов на откосах кана-

лов и образованию различных дефектов, ведущих к аварийной ситуации (рисунок 2.10) [40].

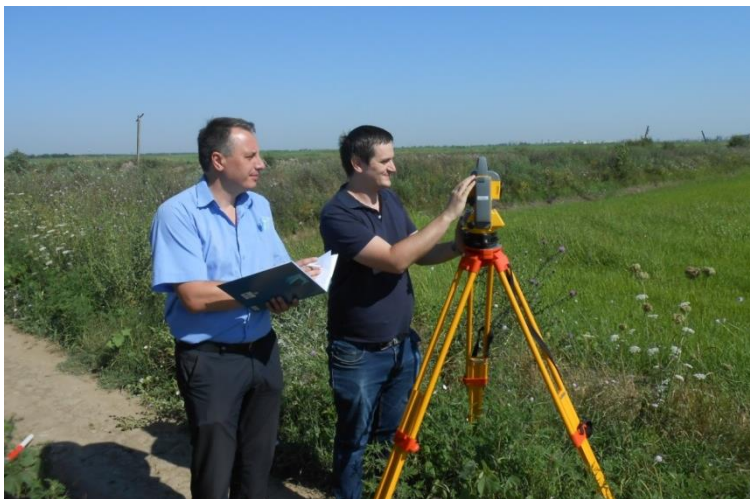
Рисунок 2.11 – Выполнение комплекса мероприятий контроля работоспособности длительно эксплуатируемых конструкций внутрихозяйственных систем орошения тахеометрической съемкой

По результатам визуального обследования конструкций внутрихозяйственных рисовых систем, было выполнено геодезическое обеспечение комплекса мероприятий контроля работоспособности длительно эксплуатируемых конструкций внутрихозяйственных систем орошения тахеометрической съемкой (рисунок 2.11) [115].

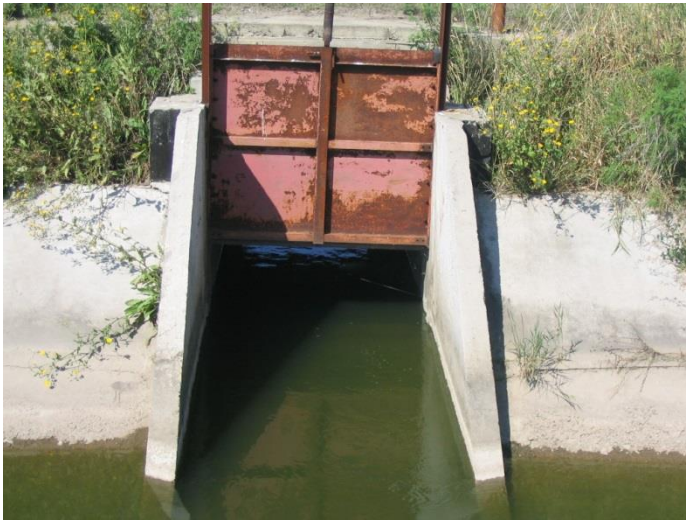
Рисунок 2.13 – Распределитель Сх 6-3-1 Главного Афипского коллектора

При осмотре дна водопроводящего сооружения распределителя Главного Афипского коллектора визуально определено, что за длительный период эксплуатации в железобетонных конструкциях образовались разуплотнения и происходит отслоение защитного слоя бетона (рисунок 2.13).

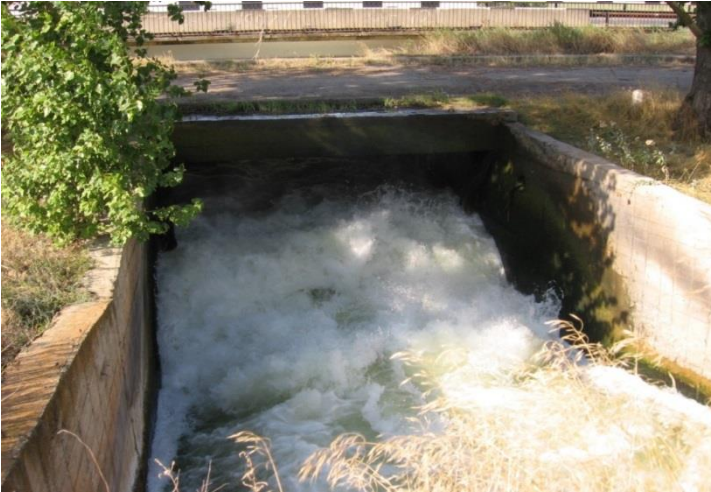
Рисунок 2.14 - Переезд на распределителе Рх 2-1-1 Главного Афипского коллектора

Увеличение коэффициента сопротивления влечет за собой повышение уровня воды и влияет на искажение фактических измерений расходов воды на данном гидропосте (рисунок 2.14).

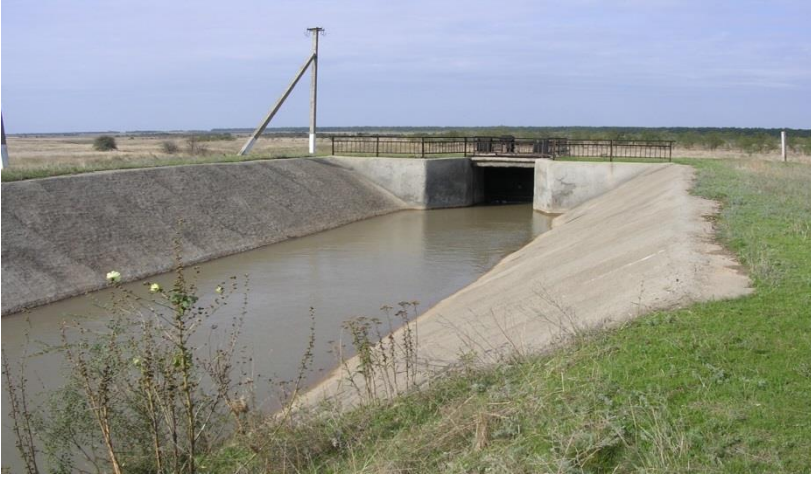
Рисунок 2.15 – Нижний бьеф шахтного перепада на МК-1 ПК – 355

Шахтный перепад на МК-1 ПК - 355 (рисунок 2.15).

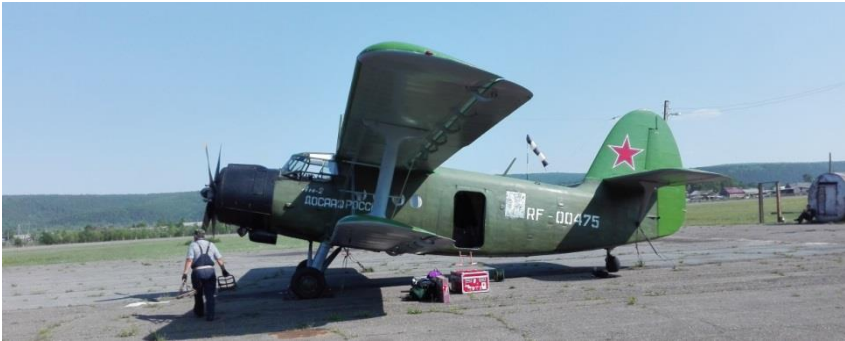
Рисунок 2.16 – Воздушное судно АН–2, подготовка к работе оборудования для выполнения аэросъемочных работ с помощью воздушного лазерного сканера *Leica ALS 70 – CM*

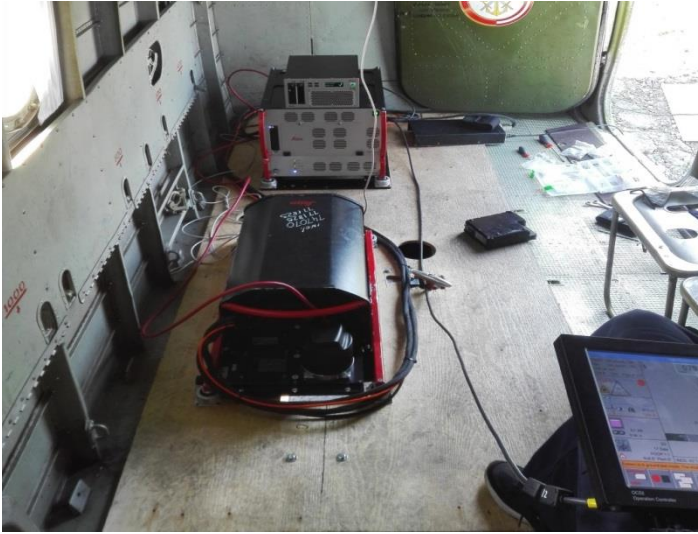
Рисунок 2.17 – Воздушный лазерный сканер *Leica ALS 70 – CM* в работе при выполнении аэросъемочных работ на самолете АН-2

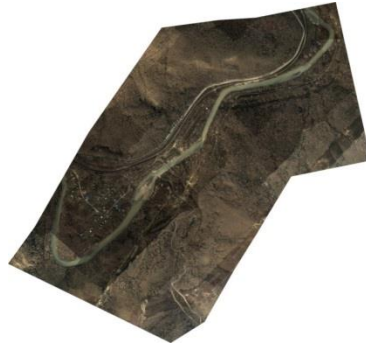
Рисунок 2.18 – Фрагменты цифровой аэрофотосъемки каналов внутрихозяйственной сети рисовых систем: а) построенный по энергии импульса отражения, полученной с помощью воздушного сканера лазерных систем контроля; б) построенный по энергии импульса отражения, полученных с помощью воздушного сканера.

ков с параметрами их внешнего ориентирования (рисунок 2.18).

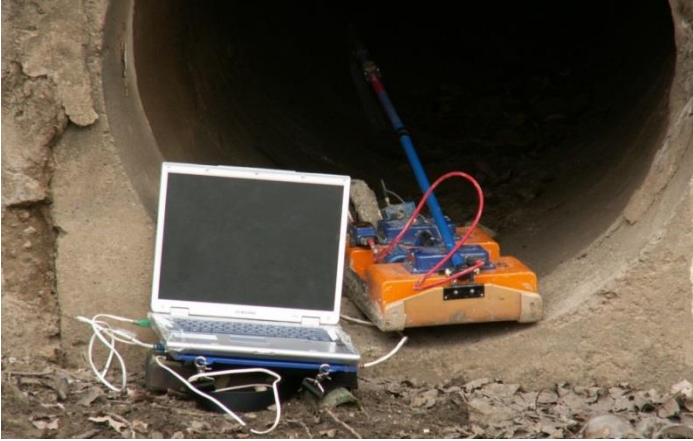
Рисунок 3.1 – Радиотехнический прибор, подповерхностного зондирования георадар ОКО-2

Высокая скорость производства работ по обследованию и большая разрешающая способность исследования, как в плане, так и по глубине является достоинством метода неразрушающего контроля. Радиотехнический прибор подповерхностного зондирования георадар ОКО-2 используется для обнаружения границ раздела сред (грунтовое основание, водные ресурсы, железобетонные элементы и т.д.) с выводом радарограмм на экран.

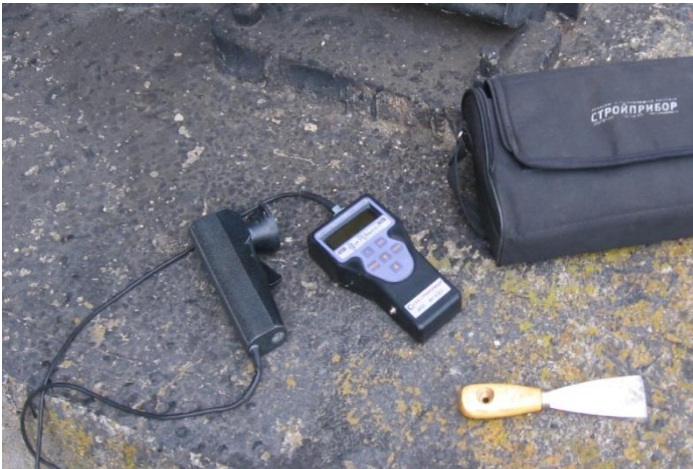
Рисунок 3.2 – Измеритель прочности бетона ОНИКС-2.52

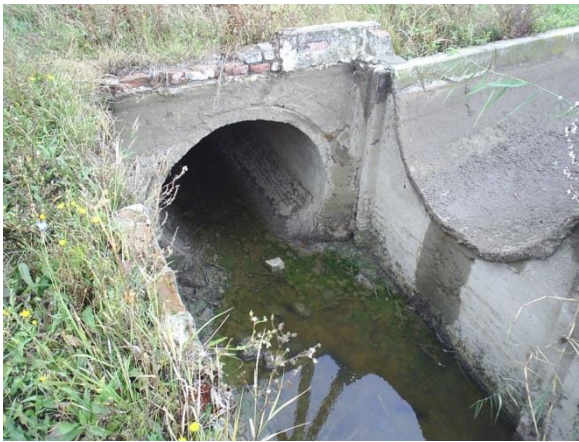
Рисунок 3.3 – Трубчатый водовыпуск подпитывающего сооружения Сх 6-3-1 Главного Афильского коллектора Афипской оросительной системы

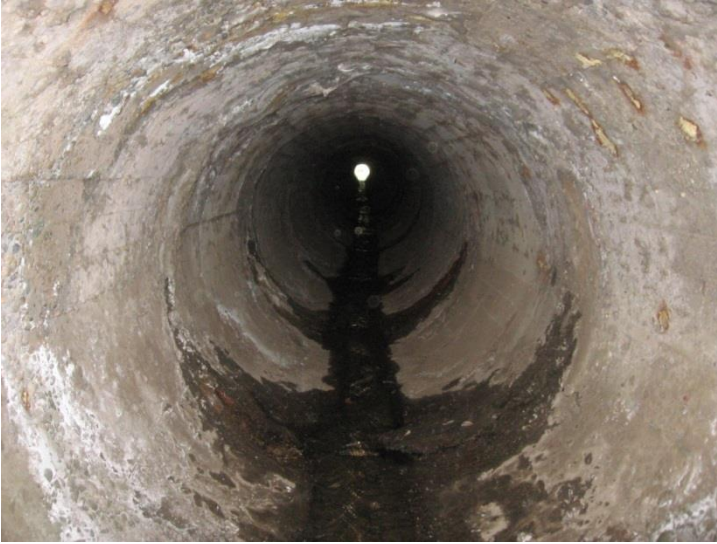
Рисунок 3.4 – Водоподающее сооружение внутрихозяйственной сети в удовлетворительном состоянии без дефектов

результатам инструментального обследования и визуального осмотра ГТС находится в удовлетворительном состоянии и может еще эксплуатироваться в дальнейшем [30].

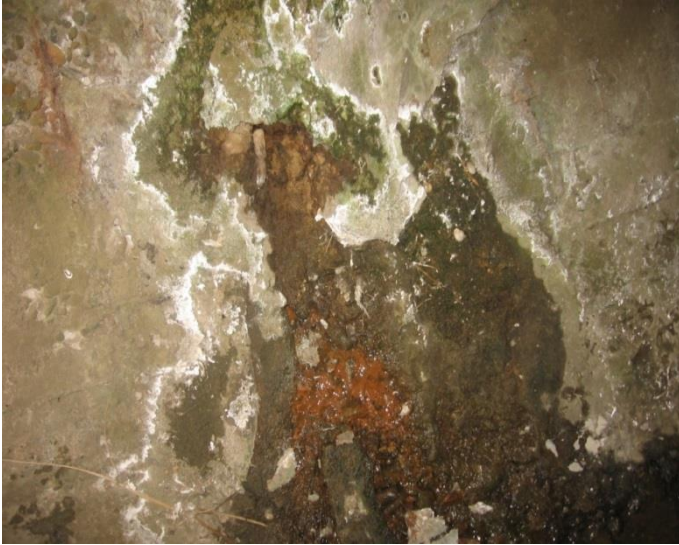
Рисунок 3.6 – Оголение арматуры и образование пустот в бетонном фрагменте ГТС, куда вследствие разрушения стыка между кольцами просачивается вода

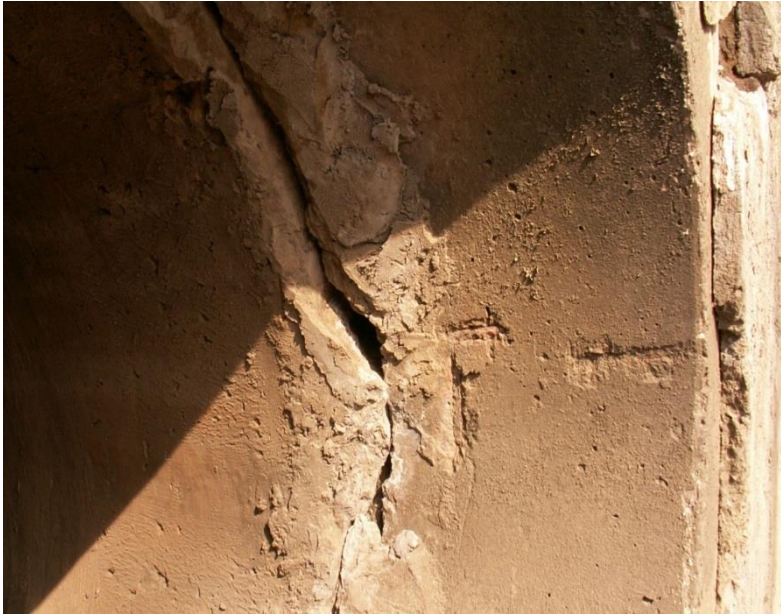
Рисунок 3.8 – Разрушение стыков конструкции

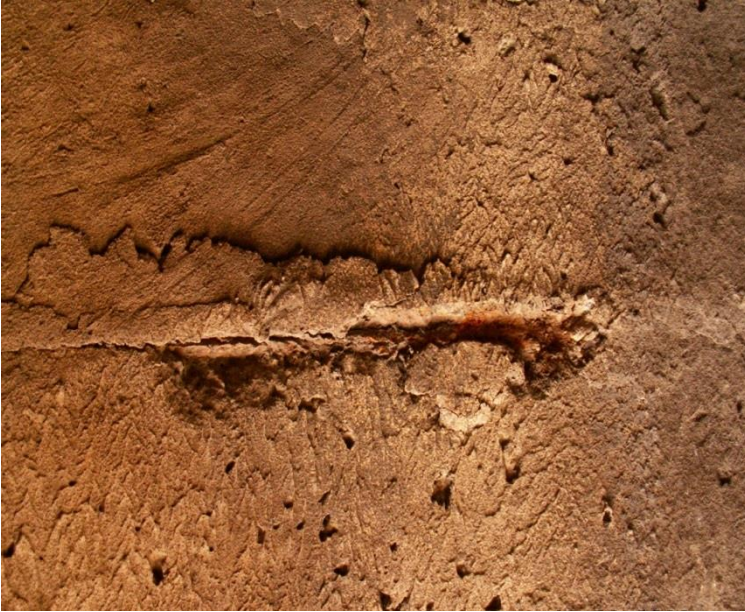
Рисунок 3.10 – Разрушение защитного слоя бетона

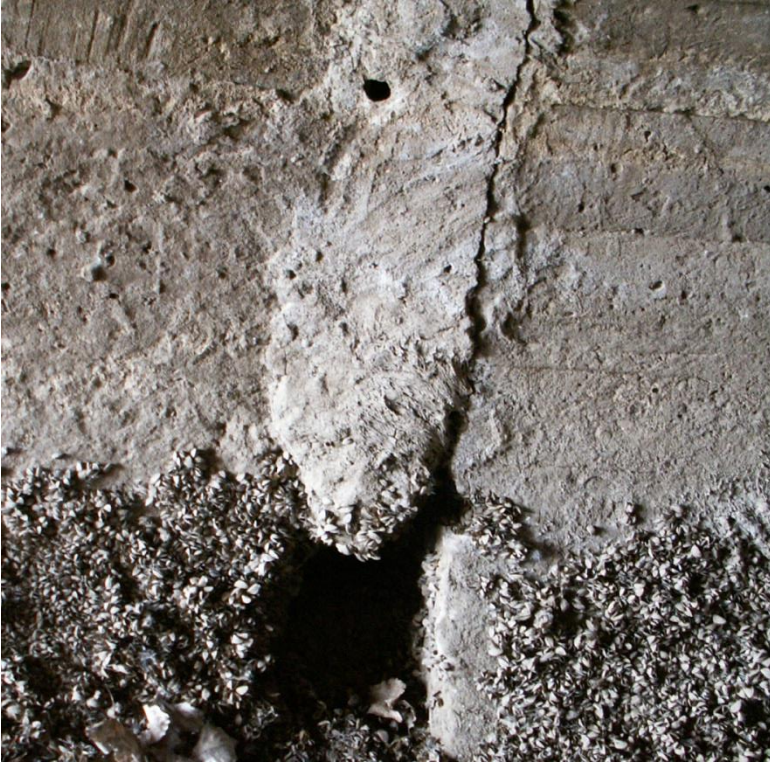
Рисунок 3.12 – Образование пустоты под кольцом и продольной трещины

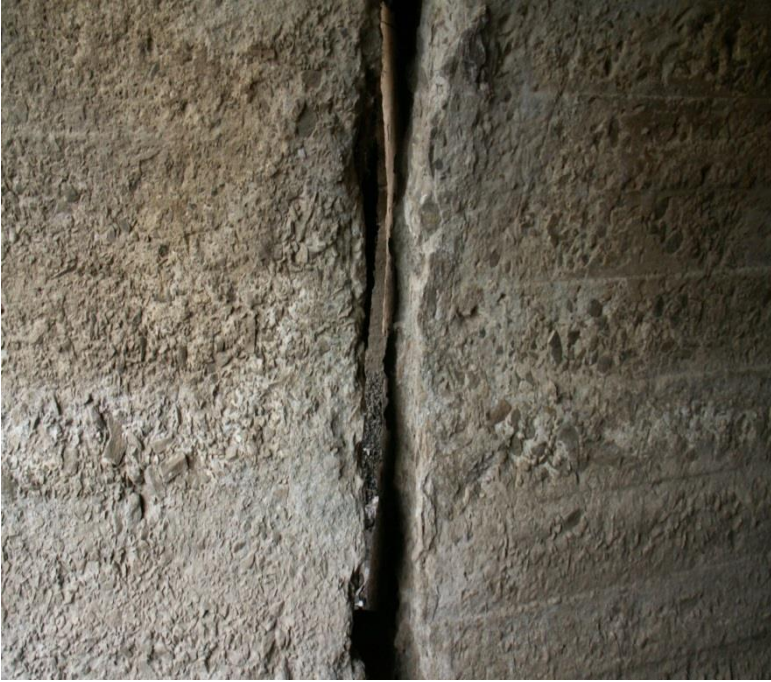
Рисунок 3.14 – Расхождение стыка между кольцами

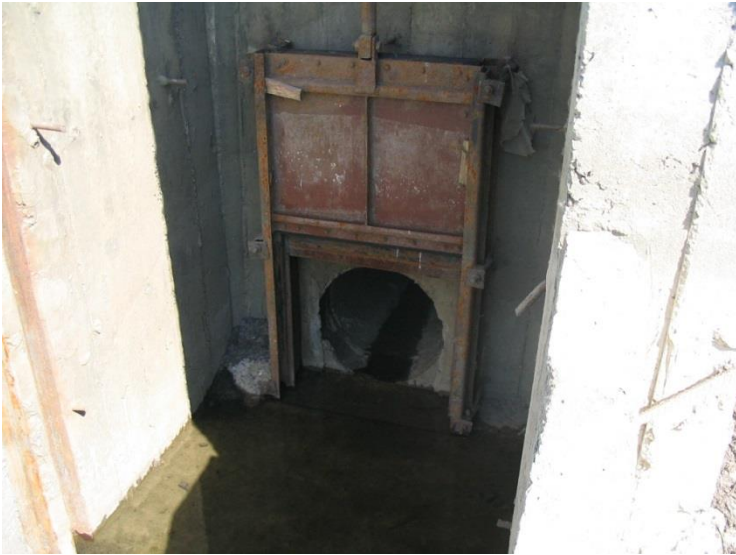
Рисунок 3.16 – Обследуемое водоподающее сооружение
внутрихозяйственной сети

При исследовании сооружений внутрихозяйственных систем орошения на ПК-52 межхозяйственного канала (рисунок 3.16) зафиксировано, что бетон по оси обследуемого сооружения разрушается. При возведении водоподающего сооружения внутрихозяйственной сети был применен бетон класса В 50.

Появление микротрещин определялось с помощью прозвучивания конструкции, характеризующейся незначительным и плавным уменьшением скорости продольных волн ультразвука в приборе. Данные, полученные в ходе испытания, позволяют выявить характерные деформации в различных стадиях приложения нагрузки и сопоставить работу одних приборов с другими. Так, например, образование трещин в изгибаемом конструктивном элементе влечет увеличение прогиба трубы (время прохождения ультразвука через железобетонный элемент увеличивается).

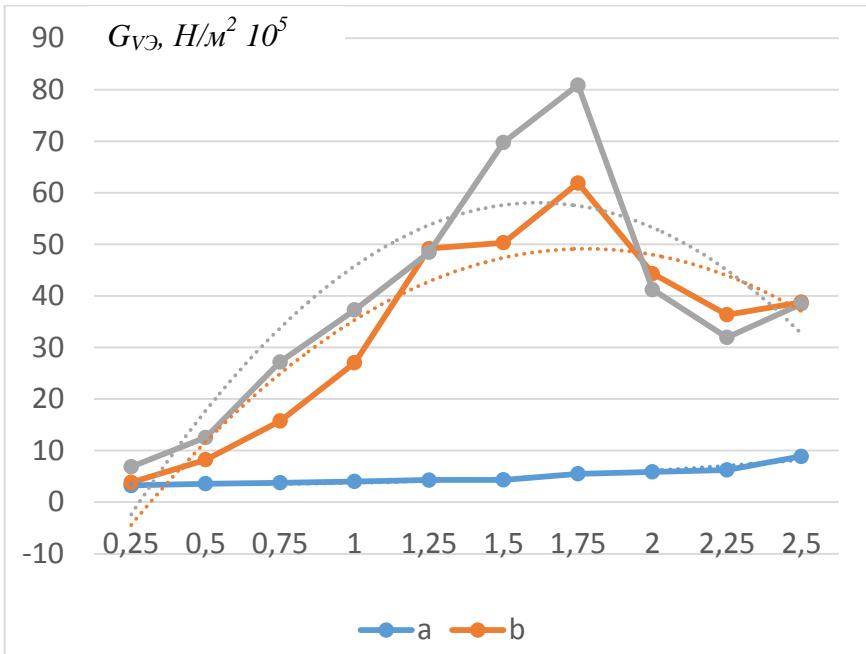
Рисунок 4.26 – График напряженного состояния на бортах колодца при математическом моделировании неисправностей водоподающего трубопровода с разрушением бортов колодца: зона а) без разрушения; б) с разрушением бортов колодца до 30 % от площади борта; в) с разрушением бортов колодца до 60 % от его площади.

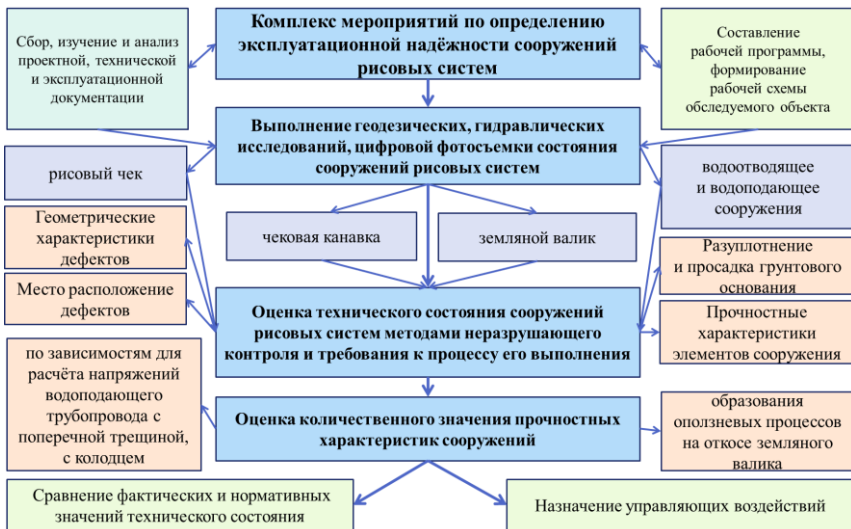
Рисунок 5.1 – Функциональная структура комплекса мероприятий диагностики технического состояния сооружений рисовых систем по показателям работоспособности
